PEDONI A RISCHIO

UN MONITORAGGIO DEGLI ATTRAVERSAMENTI PEDONALI SULLA VIA CASSIA A LA STORTA

COMITATO DI ZONA VIA VINCENZO TIERI

11 Giugno 2025

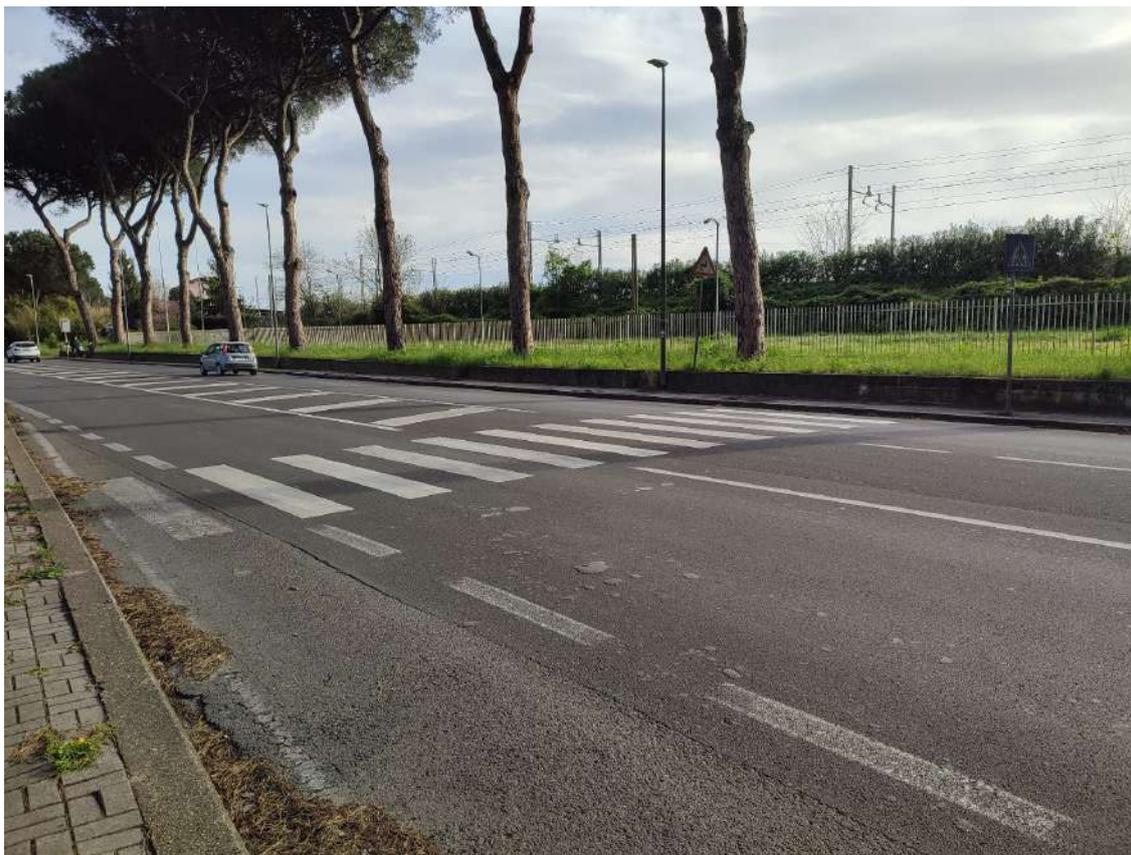
1. VIA CASSIA INCROCIO VIA GIACOMO ANDREASSI

<i>LOCALIZZAZIONE</i>	<i>SEGNALETICA ORIZZONTALE</i>	<i>SEGNALETICA VERTICALE</i>	<i>ACCESSIBILITÀ</i>
1.Incrocio V.Andreassi	OK	OK	No scivoli in entrambi i lati

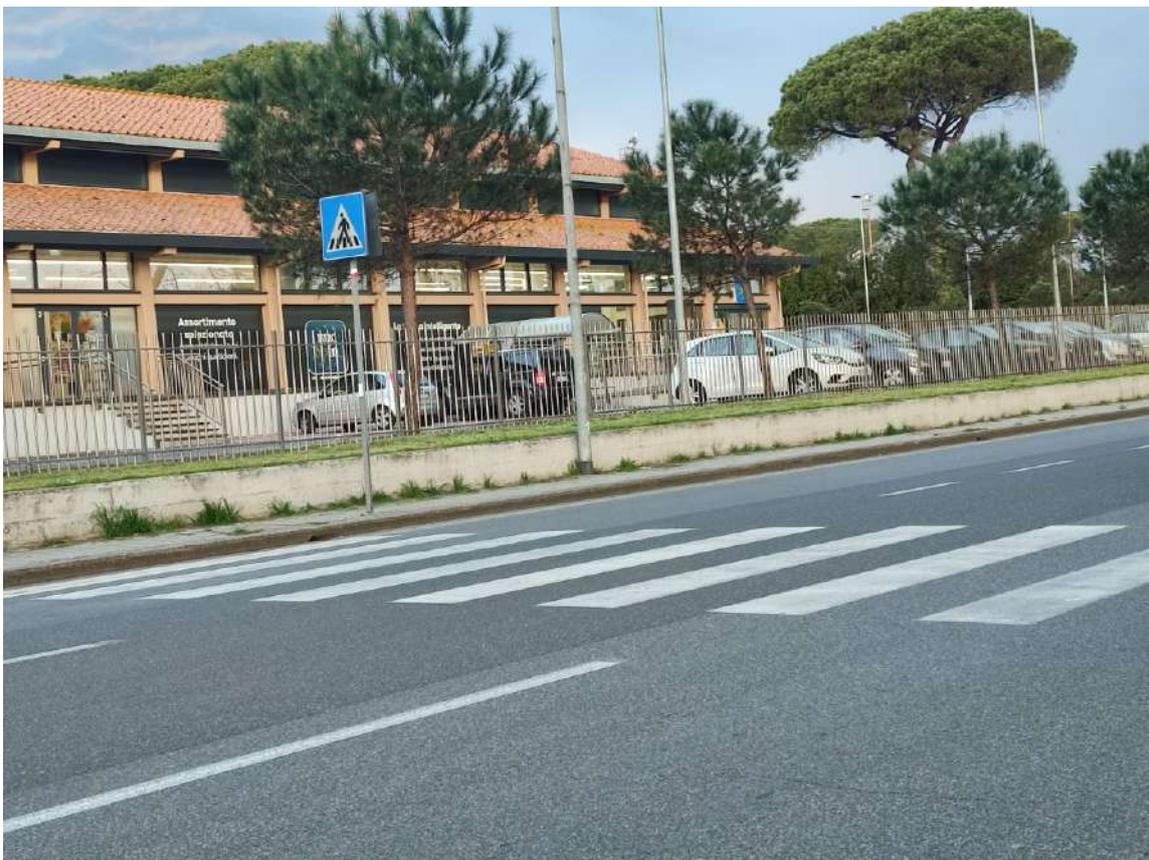
2. VIA CASSIA INCROCIO VIA GIACOMO ANDREASSI ALTEZZA EUROSPIN

<i>LOCALIZZAZIONE</i>	<i>SEGNALETICA ORIZZONTALE</i>	<i>SEGNALETICA VERTICALE</i>	<i>ACCESSIBILITÀ</i>
2.Incrocio V.Andreassi (Eurospin)	OK	OK	No scivoli in entrambi i lati

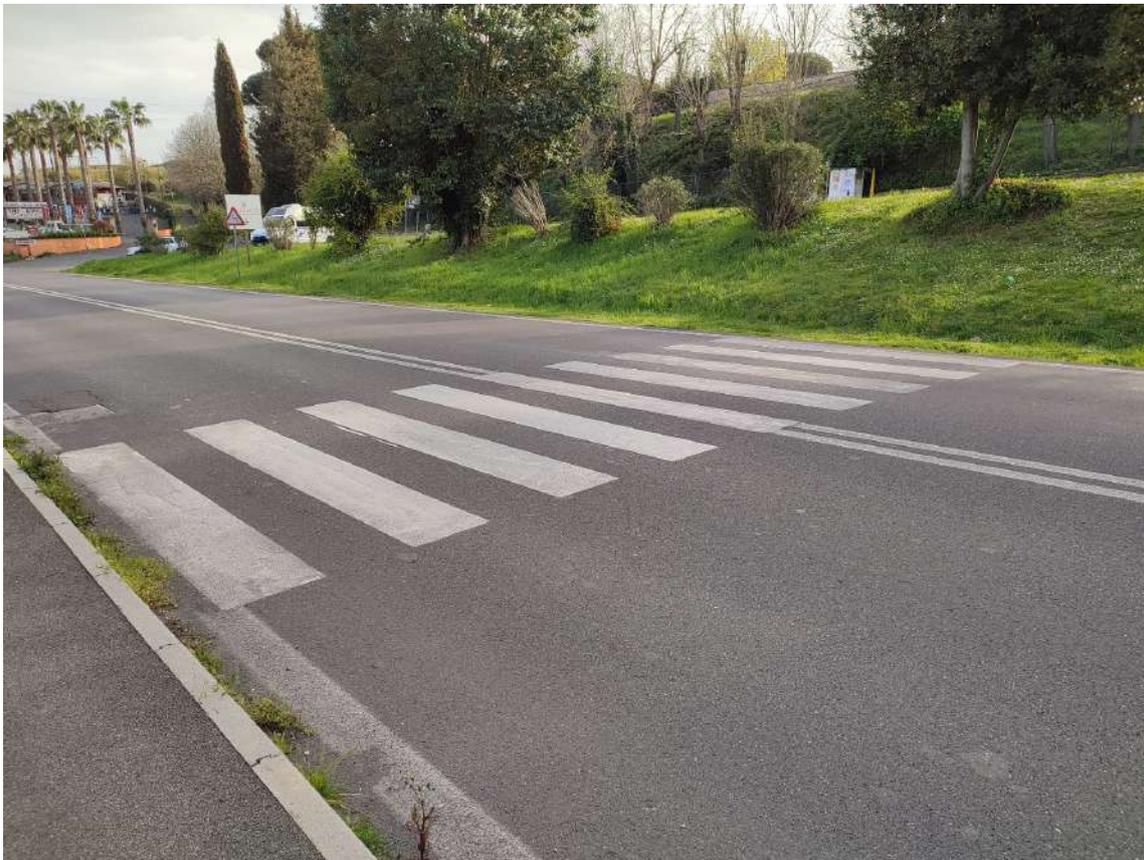
3. VIA CASSIA 1600

<i>LOCALIZZAZIONE</i>	<i>SEGNALETICA ORIZZONTALE</i>	<i>SEGNALETICA VERTICALE</i>	<i>ACCESSIBILITÀ</i>
3.Via Cassia 1600	OK	Assente	No scivolo da un lato No marciapiede dall'altro

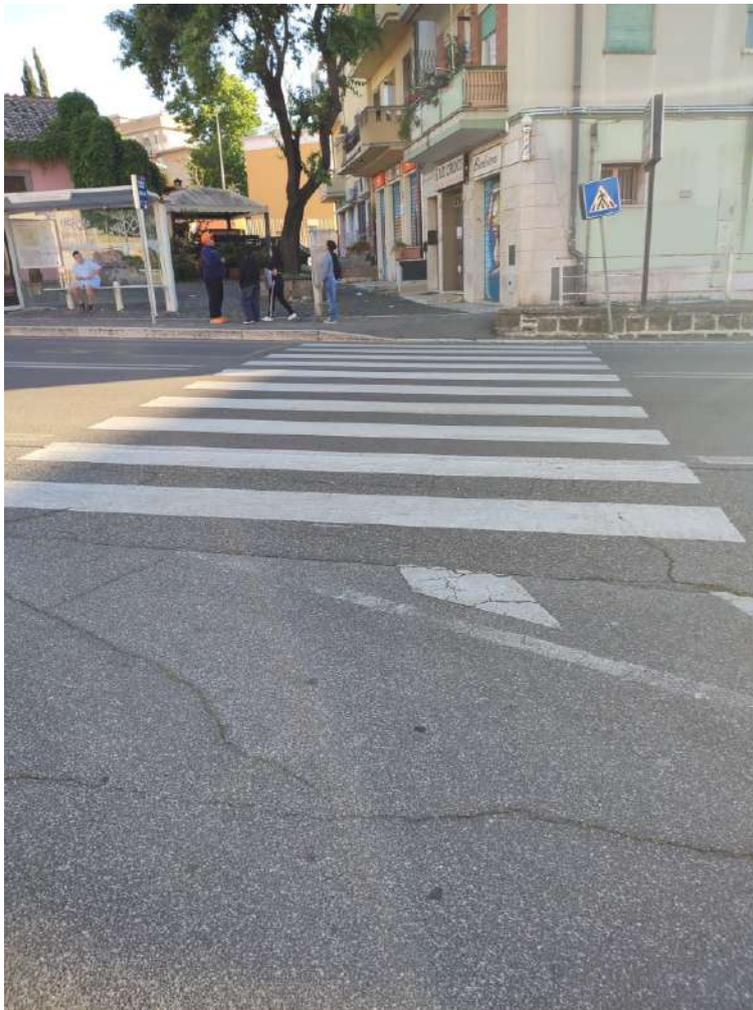
4. VIA CASSIA PIAZZA DELLA VISIONE

<i>LOCALIZZAZIONE</i>	<i>SEGNALETICA ORIZZONTALE</i>	<i>SEGNALETICA VERTICALE</i>	<i>ACCESSIBILITÀ</i>
4.Via Cassia Piazza della Visione	OK	Solo da un lato	No marciapiede da un lato, con auto spesso parcheggiate

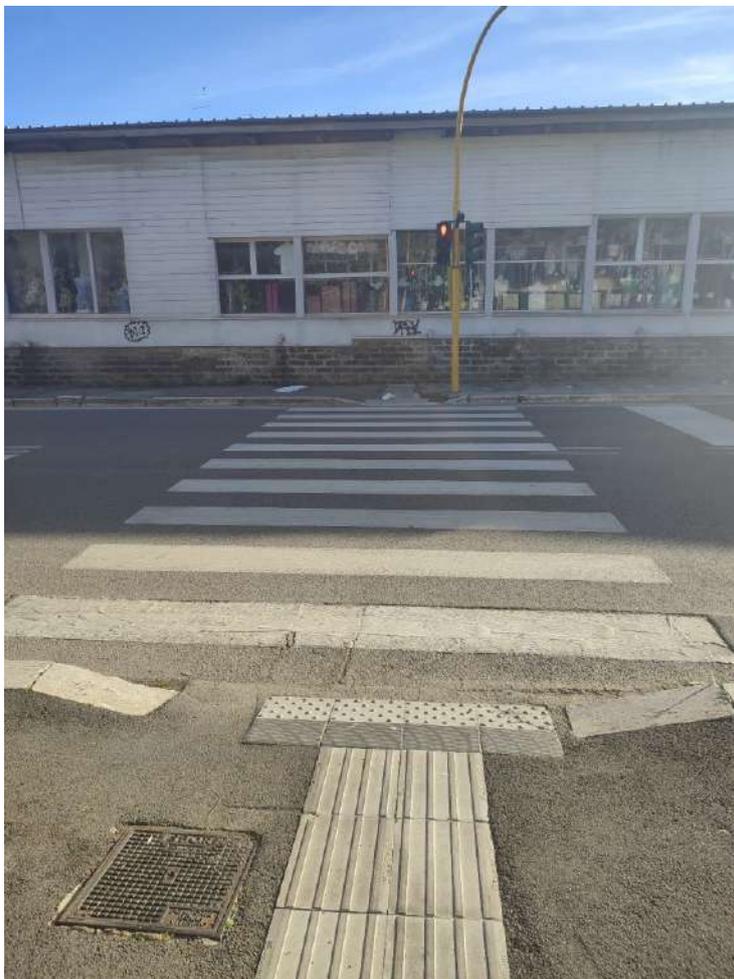
5. VIA CASSIA 1690. SCUOLA PRIMARIA TOMASSETTI

<i>LOCALIZZAZIONE</i>	<i>SEGNALETICA ORIZZONTALE</i>	<i>SEGNALETICA VERTICALE</i>	<i>ACCESSIBILITÀ</i>
5.Via Cassia 1690. Scuola Primaria Tomassetti	OK	OK	OK

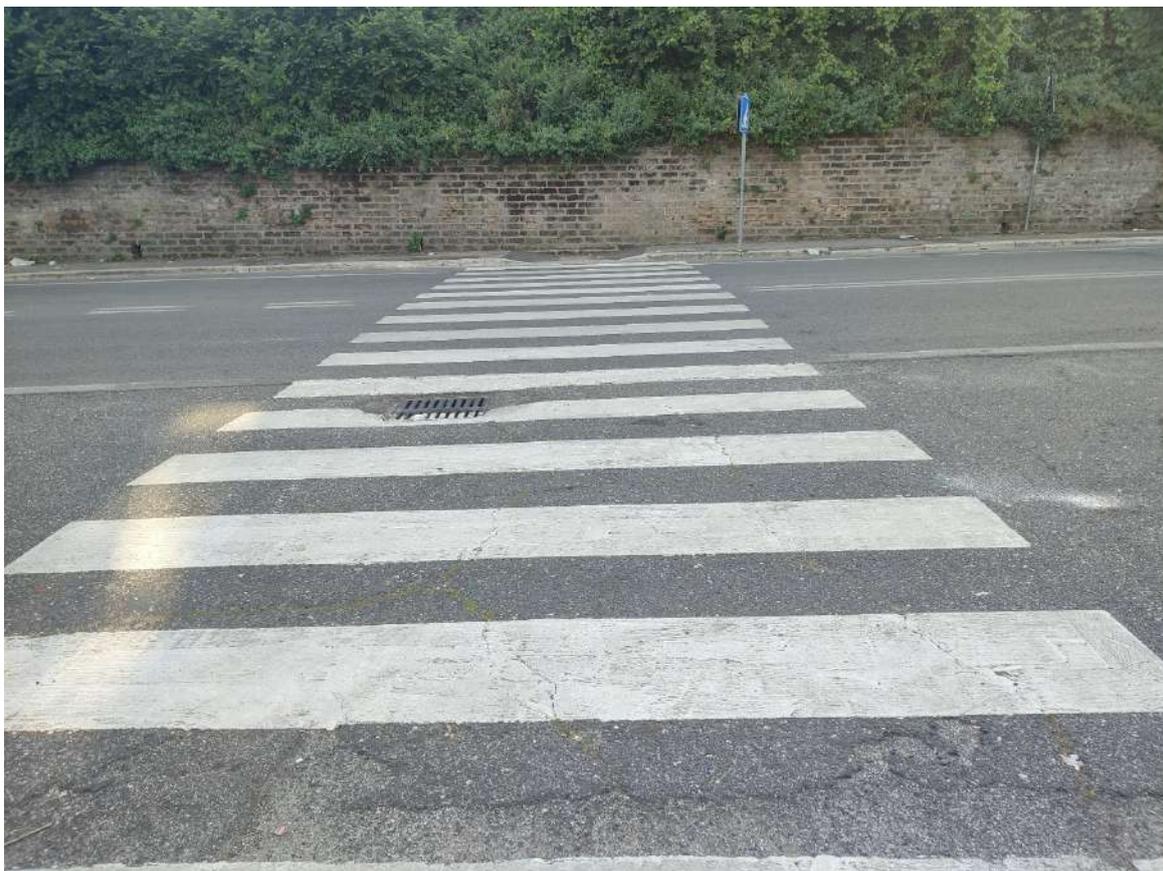
6. VIA CASSIA 1694. SCUOLA MEDIA BUOZZI E SCUOLA INFANZIA PLESSO SCALETTE

<i>LOCALIZZAZIONE</i>	<i>SEGNALETICA ORIZZONTALE</i>	<i>SEGNALETICA VERTICALE</i>	<i>ACCESSIBILITÀ</i>
6.Via Cassia 1694. Scuola Media Bruno Buozzi e Scuola Infanzia plesso Scalette	OK	OK	Presenza di auto in sosta soprattutto negli orari di entrata e uscita dalla scuola

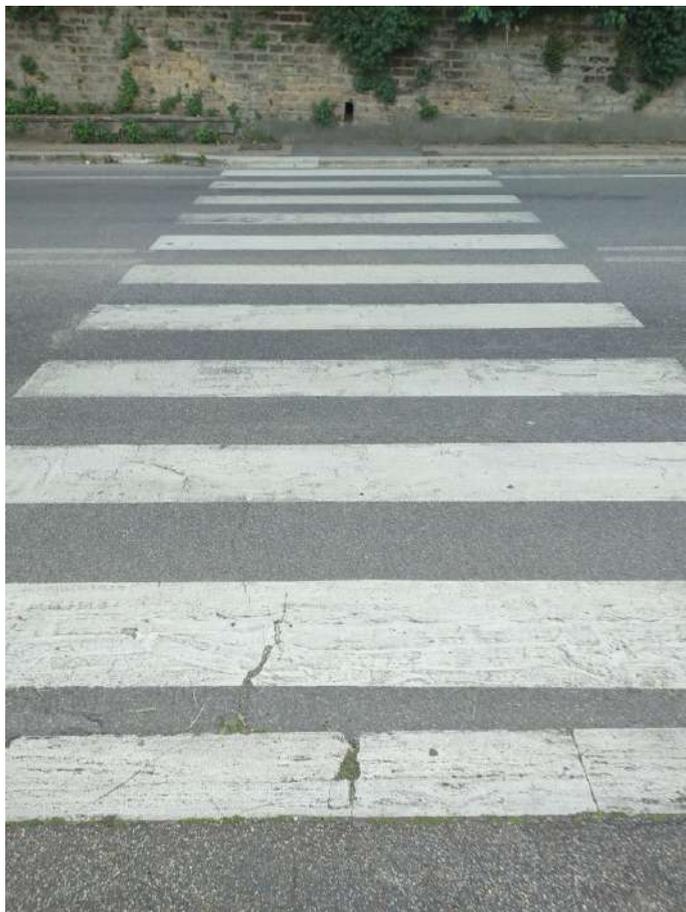
7. VIA CASSIA INCROCIO VIA COLLINENSE

<i>LOCALIZZAZIONE</i>	<i>SEGNALETICA ORIZZONTALE</i>	<i>SEGNALETICA VERTICALE</i>	<i>ACCESSIBILITÀ</i>
7.Via Cassia incrocio Via Collinense	OK	OK	No scivoli in entrambi i lati Presenza di auto in sosta soprattutto negli orari di entrata e uscita dalla scuola

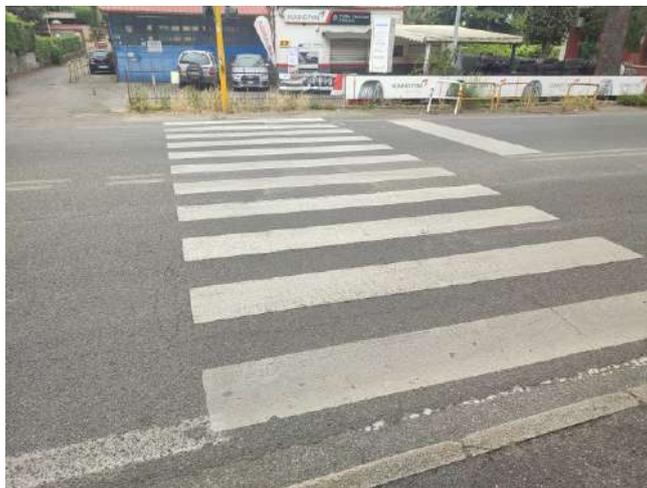
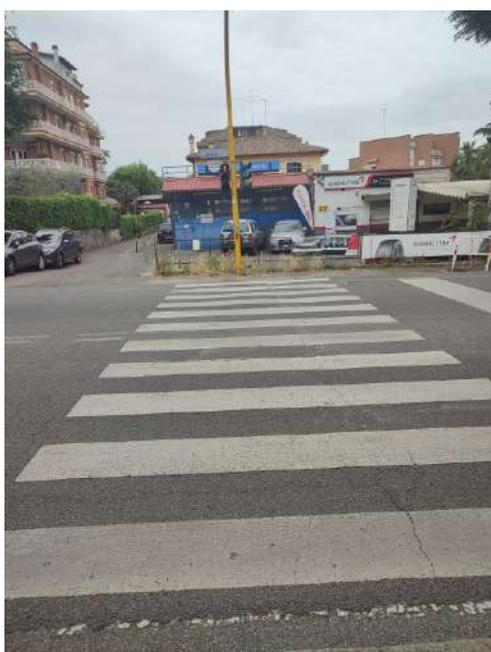
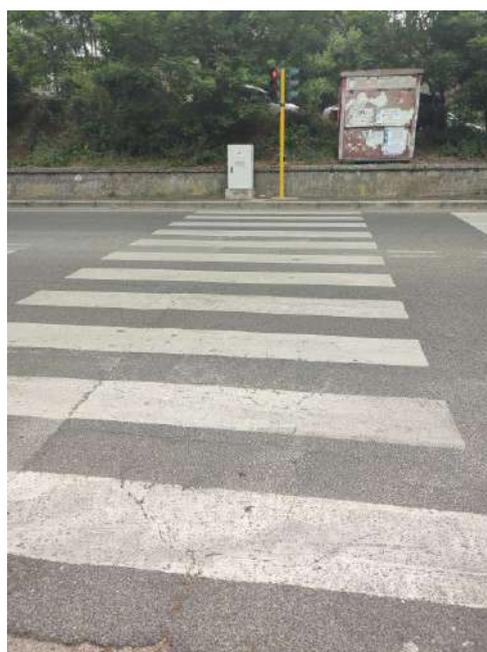
8. VIA CASSIA 1727. ASILO NIDO IL MAGO DI OZ (Civico 1720)

<i>LOCALIZZAZIONE</i>	<i>SEGNALETICA ORIZZONTALE</i>	<i>SEGNALETICA VERTICALE</i>	<i>ACCESSIBILITÀ</i>
8. Via Cassia 1727. Asilo Nido Il Mago di Oz (civ. 1720)	OK	Semaforo pedonale a chiamata	No scivolo da un lato No marciapiede dall'altro

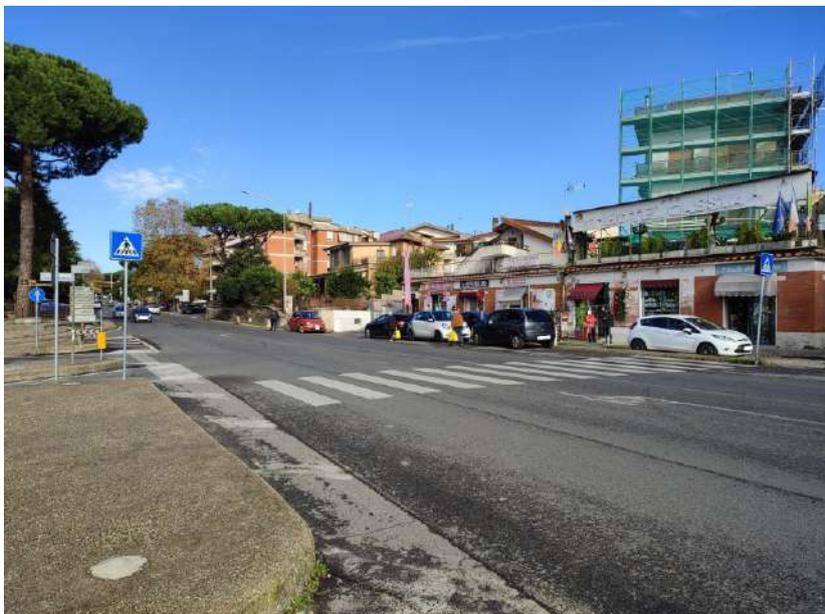
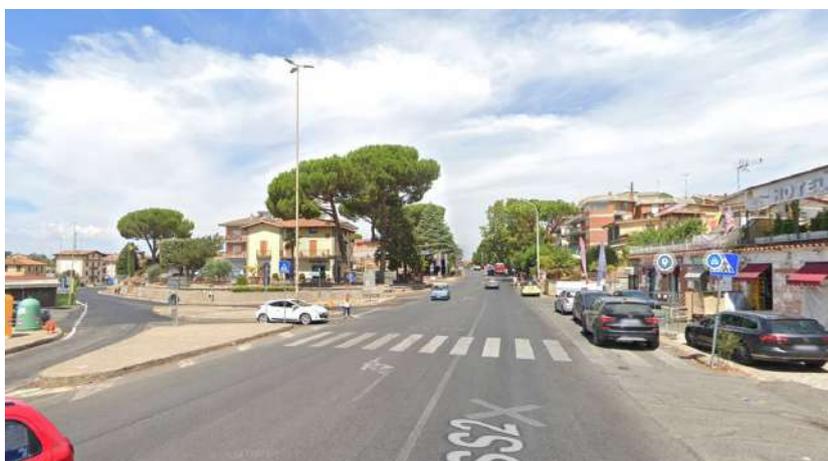
9. VIA CASSIA 1736. INCROCIO VIA BRACCIANESE

<i>LOCALIZZAZIONE</i>	<i>SEGNALETICA ORIZZONTALE</i>	<i>SEGNALETICA VERTICALE</i>	<i>ACCESSIBILITÀ</i>
9.Via Cassia 1736. Incrocio con Via Braccianese	Rif. Segnalazione Comitato Via Tieri e Risposta Polizia Locale 2569 del 02/02/2023 (Allegato A)		No scivolo da un lato No marciapiede dall'altro

Come risulta dalla documentazione fotografica allegata, a parere dello scrivente comitato il suddetto attraversamento presenta dei problemi di accessibilità (scivoli) e sicurezza (l'attraversamento finisce in un'isola spartitraffico collocata in uno svincolo).

Si comunica che, a seguito della segnalazione del Comitato di Zona Via Vincenzo Tieri, personale dipendente ha effettuato un sopralluogo nella località in oggetto indicata, da cui è emerso che l'attraversamento pedonale ivi presente è privo di scivoli e termina sull'isola spartitraffico rialzata posta al centro dell'intersezione che non può essere collegata ai marciapiedi laterali da alcun tipo di passaggio pedonale protetto.

Rappresentando che a questo Comando non risultano provvedimenti istitutivi di detto attraversamento, si chiede a Codesti Dipartimenti, ognuno per le proprie competenze, se lo stesso sia a norma e debba essere modificato o eliminato.

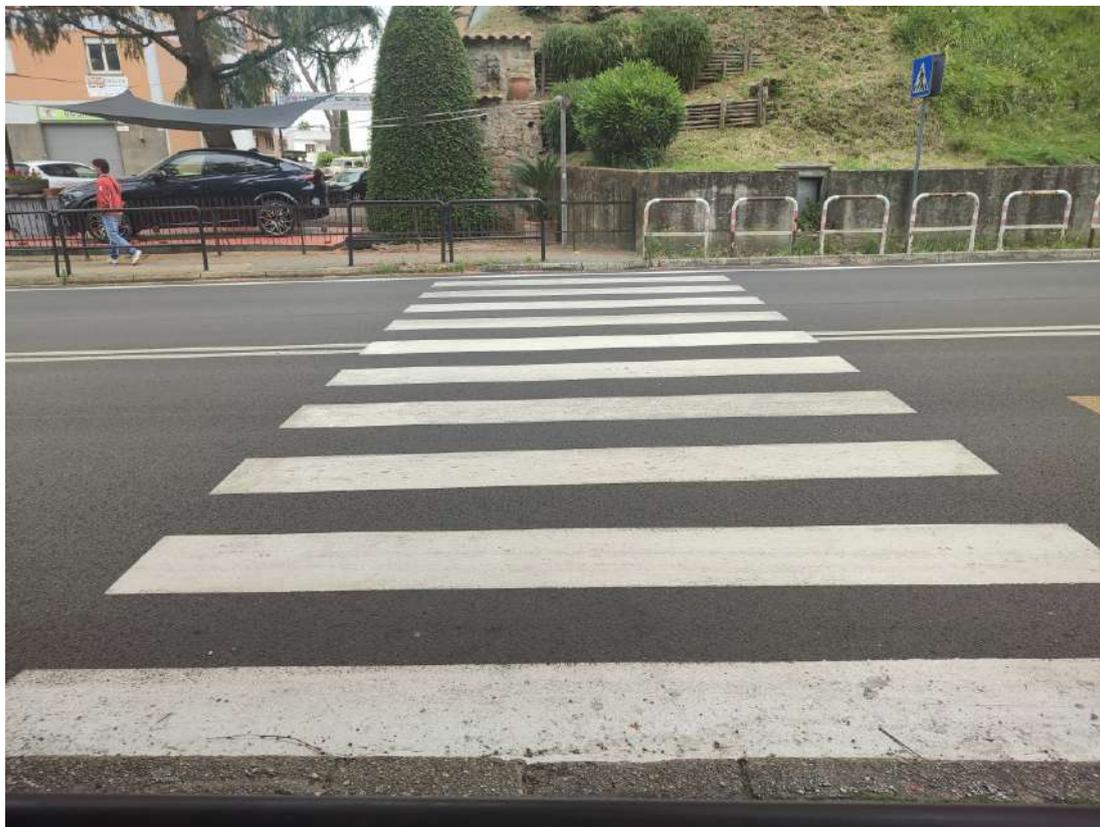
10. VIA CASSIA 1750. INCROCIO CON VIA VALLE DELLA STORTA

<i>LOCALIZZAZIONE</i>	<i>SEGNALETICA ORIZZONTALE</i>	<i>SEGNALETICA VERTICALE</i>	<i>ACCESSIBILITÀ</i>
10.Via Cassia 1750. Incrocio con Via Valle della Storta	OK	OK	No scivoli in entrambi i lati

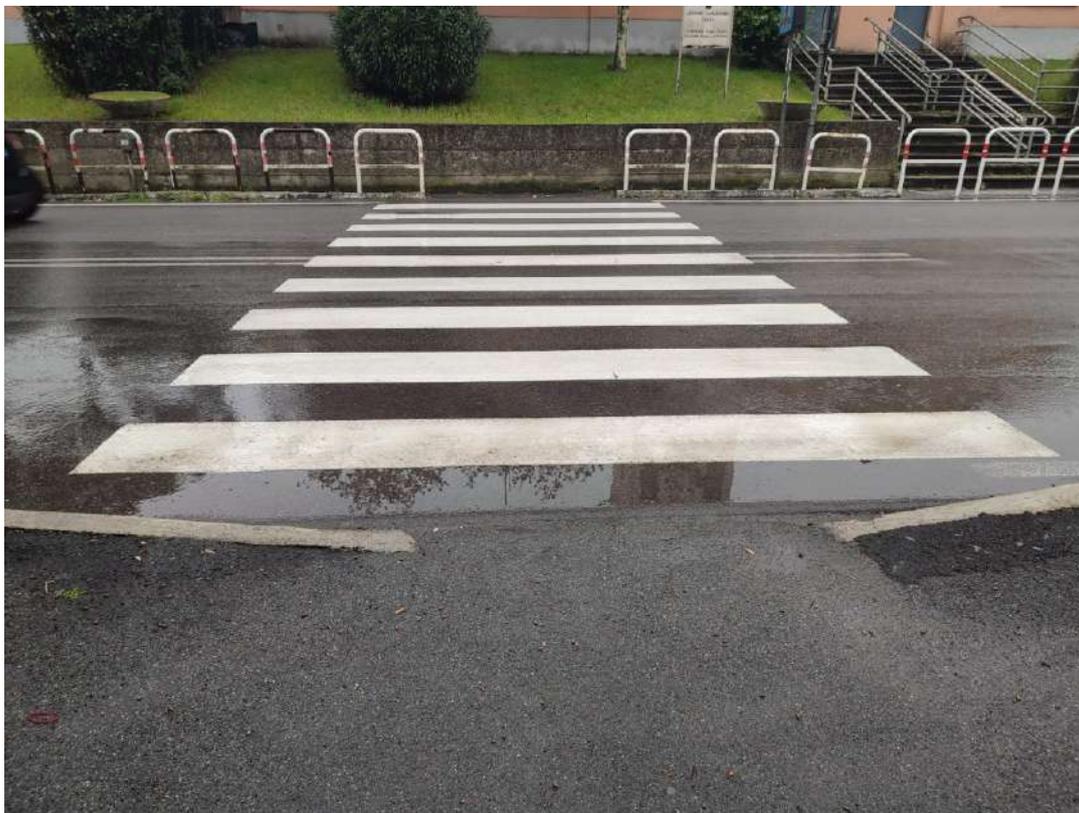
11. VIA CASSIA 1781. STAZIONE DEI CARABINIERI

<i>LOCALIZZAZIONE</i>	<i>SEGNALETICA ORIZZONTALE</i>	<i>SEGNALETICA VERTICALE</i>	<i>ACCESSIBILITÀ</i>
11.Via Cassia 1781. Stazione dei Carabinieri	OK	OK	OK

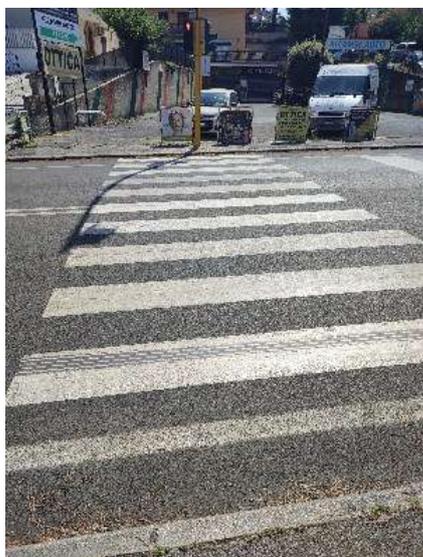
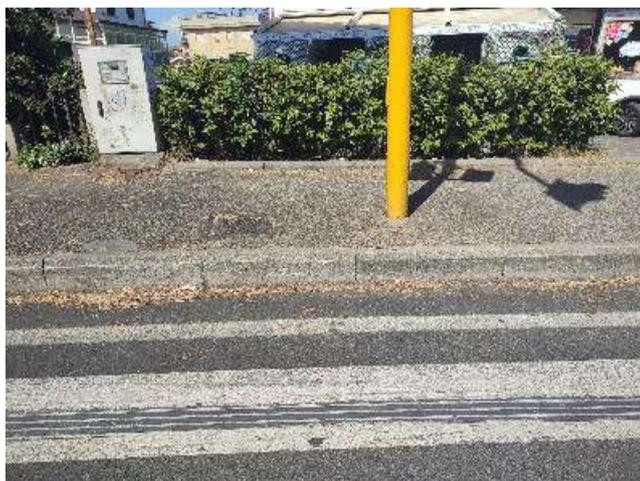
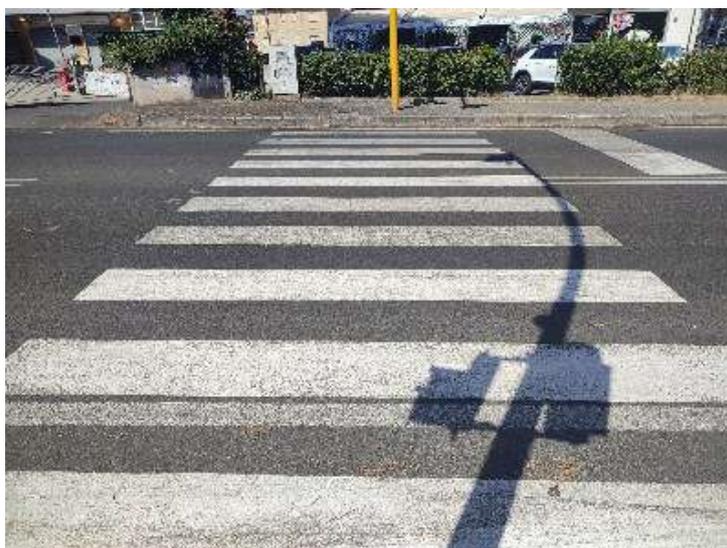
12. VIA CASSIA 1778-1801. INCROCIO CON VIA DELL'ISOLA FARNESE

<i>LOCALIZZAZIONE</i>	<i>SEGNALETICA ORIZZONTALE</i>	<i>SEGNALETICA VERTICALE</i>	<i>ACCESSIBILITÀ</i>
12.Via Cassia 1778-1801. Incrocio con Via dell'Isola Farnese	OK	Semaforo pedonale a chiamata	No scivoli in entrambi i lati

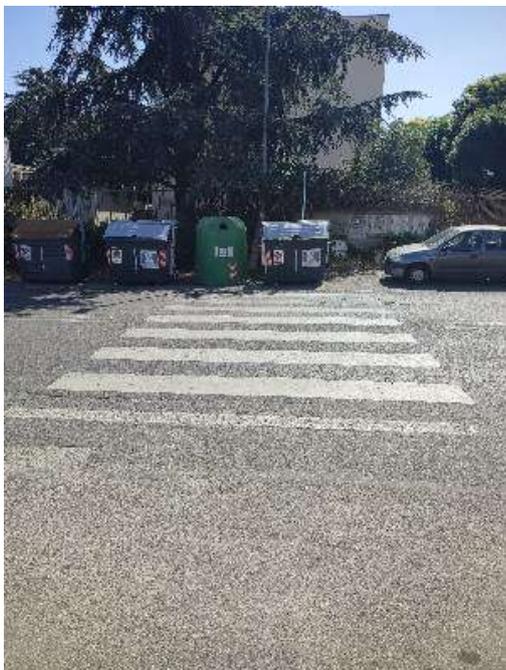
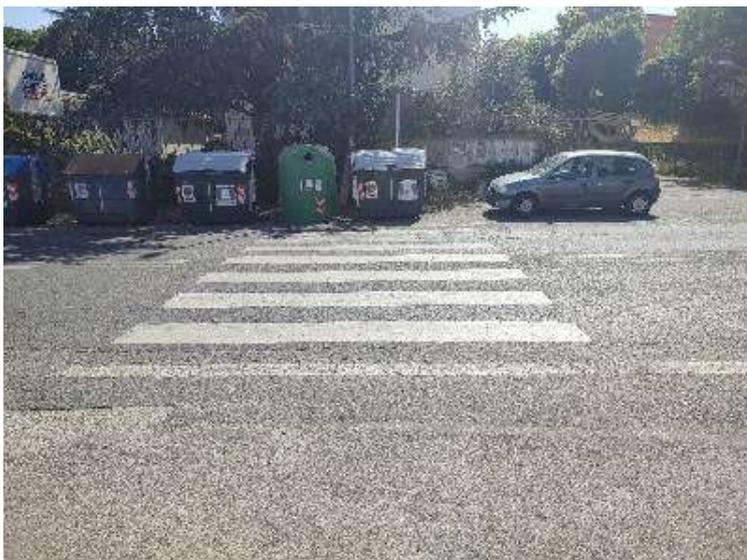
13. VIA CASSIA 1810-1813. FERMATA AUTOBUS

<i>LOCALIZZAZIONE</i>	<i>SEGNALETICA ORIZZONTALE</i>	<i>SEGNALETICA VERTICALE</i>	<i>ACCESSIBILITÀ</i>
13.Via Cassia 1810-1813. Fermata Autobus	OK	Assente	Da un lato presenza cassonetti e campana vetro Dall'altro assenza marciapiede

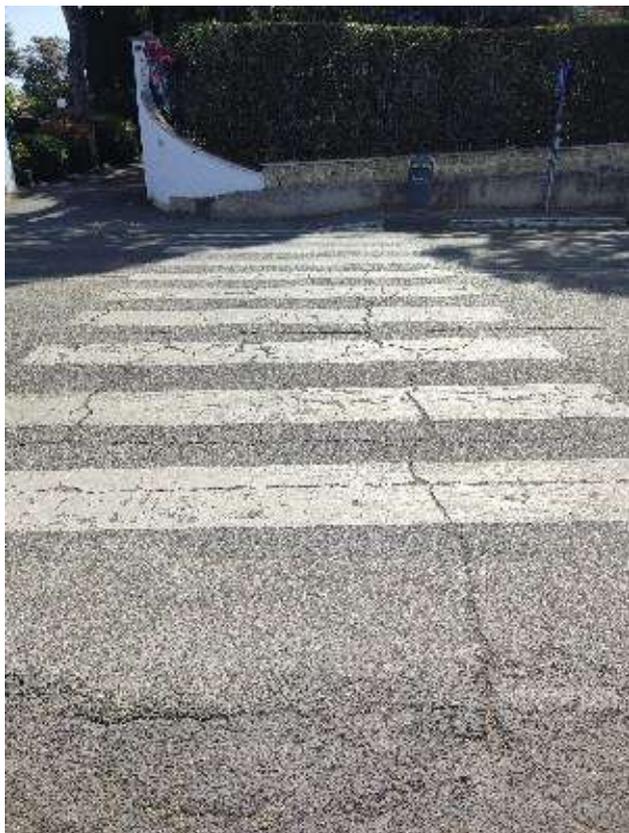
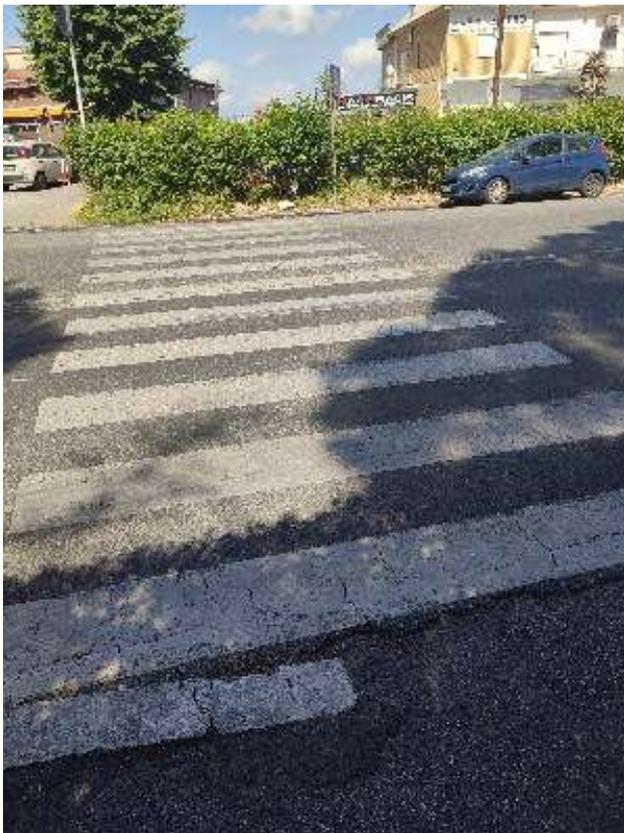
14. VIA CASSIA 1826-1837. SCUOLA INFANZIA NOSTRA SIGNORA DEL SACRO CUORE

<i>LOCALIZZAZIONE</i>	<i>SEGNALETICA ORIZZONTALE</i>	<i>SEGNALETICA VERTICALE</i>	<i>ACCESSIBILITÀ</i>
14. Via Cassia 1826-1837. Scuola Infanzia Nostra Signora del Sacro Cuore	OK	OK	Da un lato non c'è il marciapiede

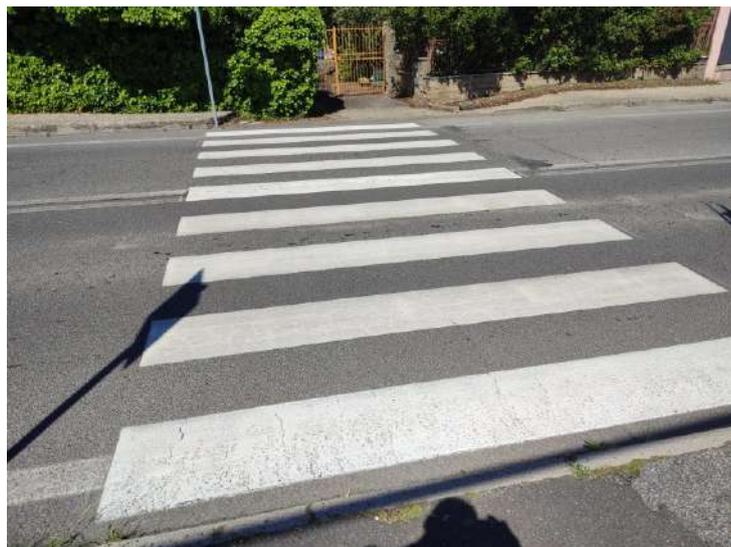
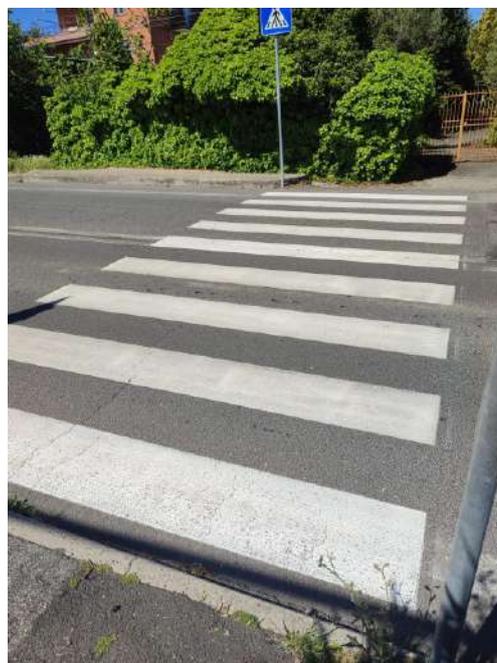
15. VIA CASSIA 1844-1863. RISTORANTE FATTORIA DI CLOTILDE

<i>LOCALIZZAZIONE</i>	<i>SEGNALETICA ORIZZONTALE</i>	<i>SEGNALETICA VERTICALE</i>	<i>ACCESSIBILITÀ</i>
15. Via Cassia 1844-1863. Ristorante Fattoria di Clotilde	OK	OK	Da un lato no scivolo Dall'altro davanti ad un cancello privato

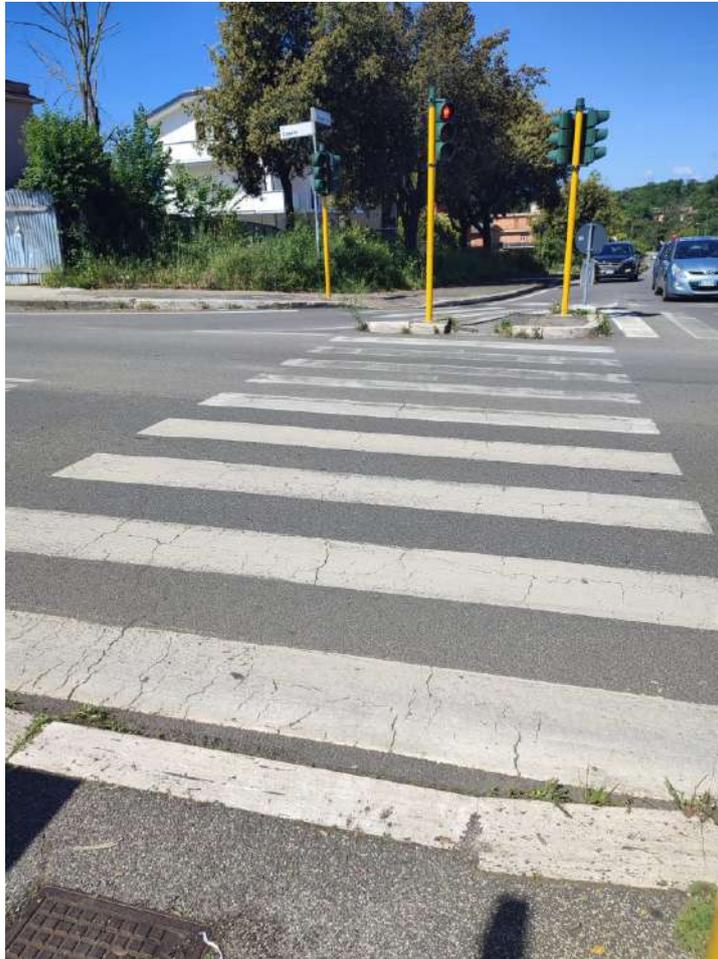
16. VIA CASSIA INCROCIO CON VIA VINCENZO TIERI

<i>LOCALIZZAZIONE</i>	<i>SEGNALETICA ORIZZONTALE</i>	<i>SEGNALETICA VERTICALE</i>	<i>ACCESSIBILITÀ</i>
16. Via Cassia incrocio con Via Vincenzo Tieri	Sbiadite da un lato	Semaforo	OK

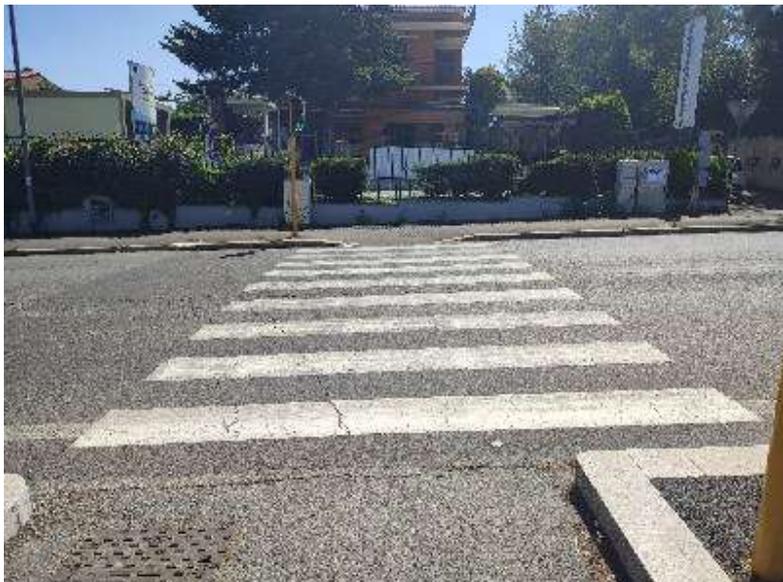
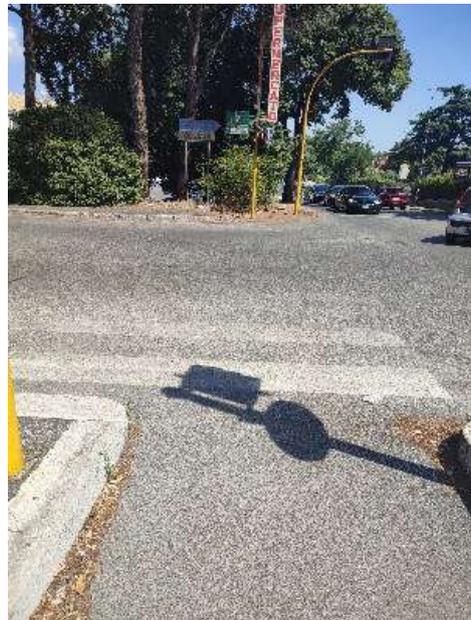
17. VIA CASSIA INCROCIO CON VIA A.G. BRAGAGLIA VIA CASSIA 1864

<i>LOCALIZZAZIONE</i>	<i>SEGNALETICA ORIZZONTALE</i>	<i>SEGNALETICA VERTICALE</i>	<i>ACCESSIBILITÀ</i>
17.Via Cassia incrocio con Via A.G.Bragaglia. Via Cassia 1864	OK Via Cassia Invisibili in Via Bragaglia	Semaforo	No scivolo da un lato
